VRAK – MUSEUM OF WRECKS
ARKEOLOGISK RAPPORT 2024:11

ANNIE

VÅRD OCH SKYDDSPLAN

UMEÅ KOMMUN
VÄSTERBOTTENS LÄN

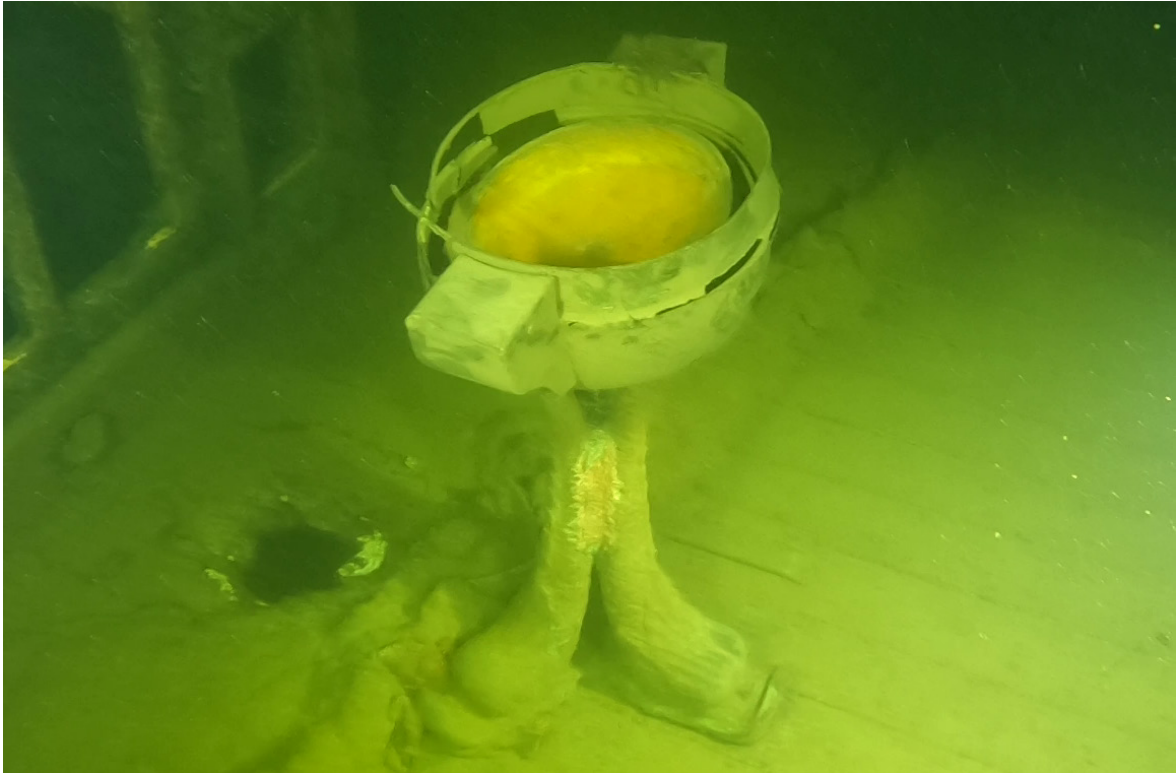
En del påverkan, troligen av dykare, har dock observerats. Bland annat har ratten och maskin-telegrafan ”putsats av”, det vill säga korrosion har tagits bort, sannolikt för att få fram eventuella märkningar/information och få föremålen att se bättre ut på bild. Akter om bygget finns bokstäverna ”*Annie*” vilka också förefaller ha putsats av samt plockats upp och placerats på plats efter att de lossnat och fallit ner på däck. Några av dem har senare fallit ner igen. Kompassstativet akter om däckshuset var vid SMTM:s undersökning 2022 i princip intakt. Vid 2023 års undersökning kunde det konstateras att delar av stället fallit ner på däck. Detta kan ha orsakats av oaktsam dykning.

FIGUR 3. Vänster, kompasstativet i aktern fotograferat 2022.
Foto: Patrik Höglund, SMTM (Digitalt museum: VK.V 0218).

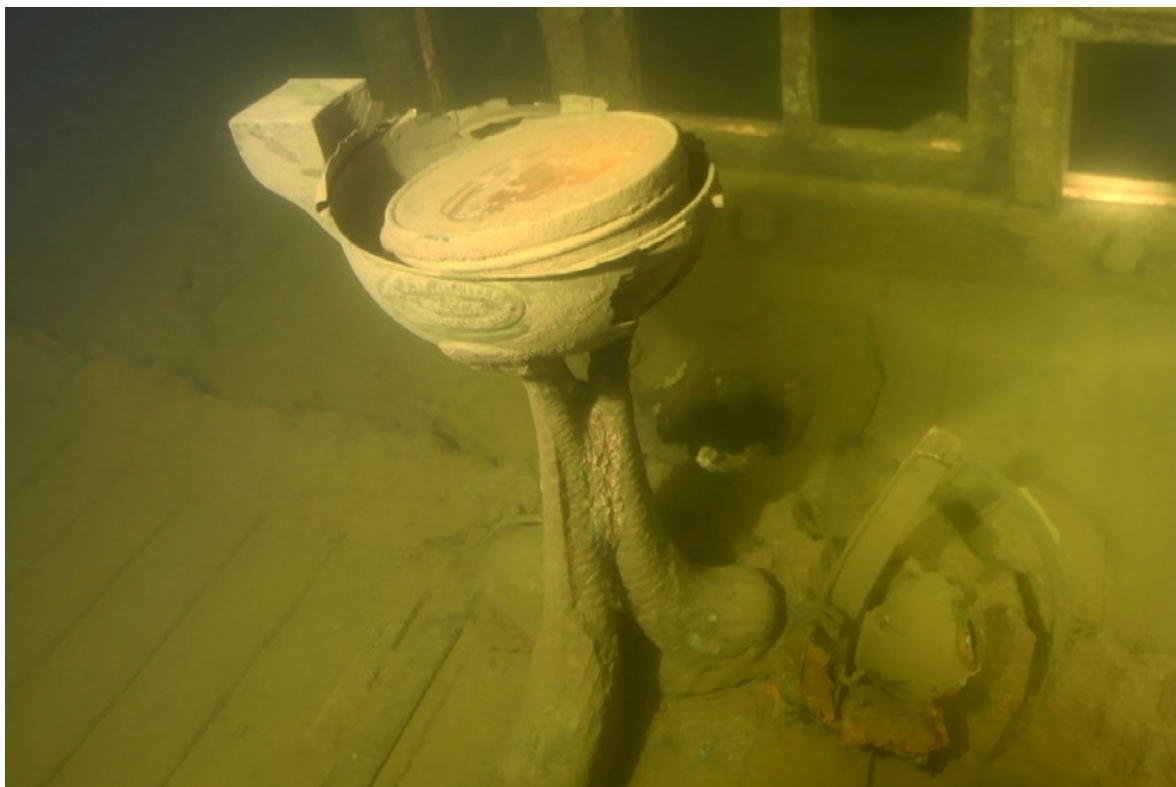
FIGUR 4. Höger, kompasstativet i aktern fotograferat 2023.
Foto: Jim Hansson, SMTM (Digitalt museum: VK.V 0219).

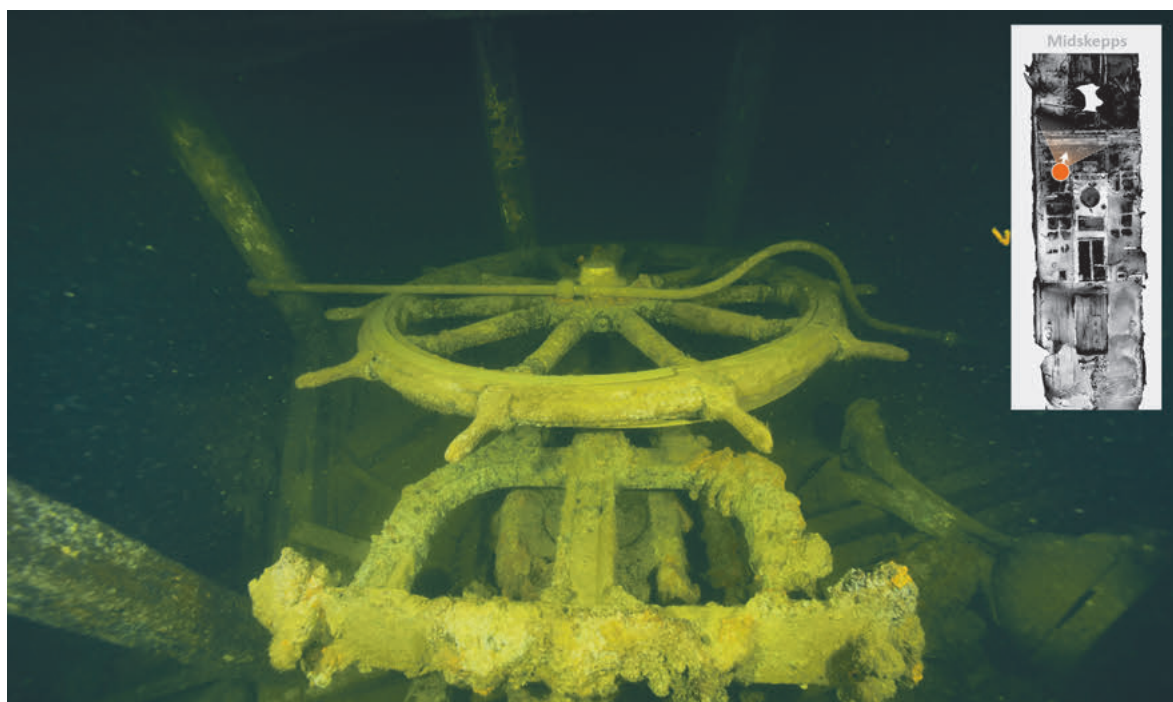
Fotostation 12

FIGUR 23. Liggande telemotorstyrning inklusive ratt.

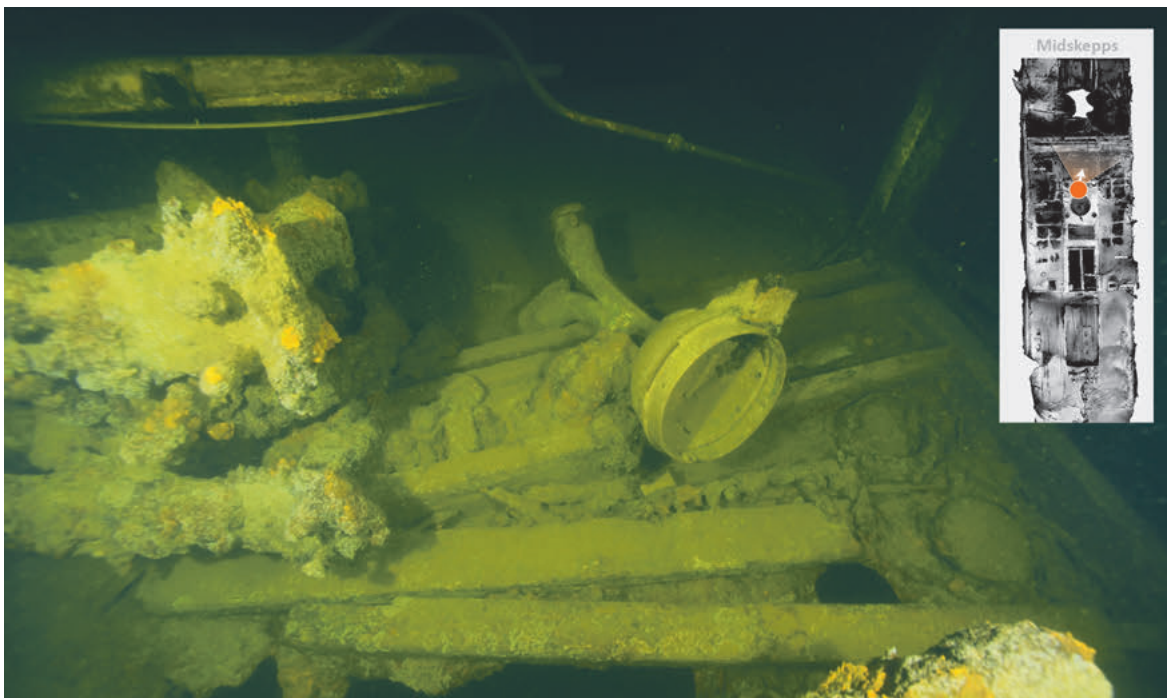
Fotostation 13

FIGUR 24. Liggande kompassstativ utan kompass. Fötterna på kompassstativet är utformade som fiskar. Till höger om kompassstativet en glasflaska och några mindre föremål. Foto: Mikael Fredholm, SMTM (Digitalt museum: VK.V 0174). Infälld bild: Alexander Rauscher (layout).

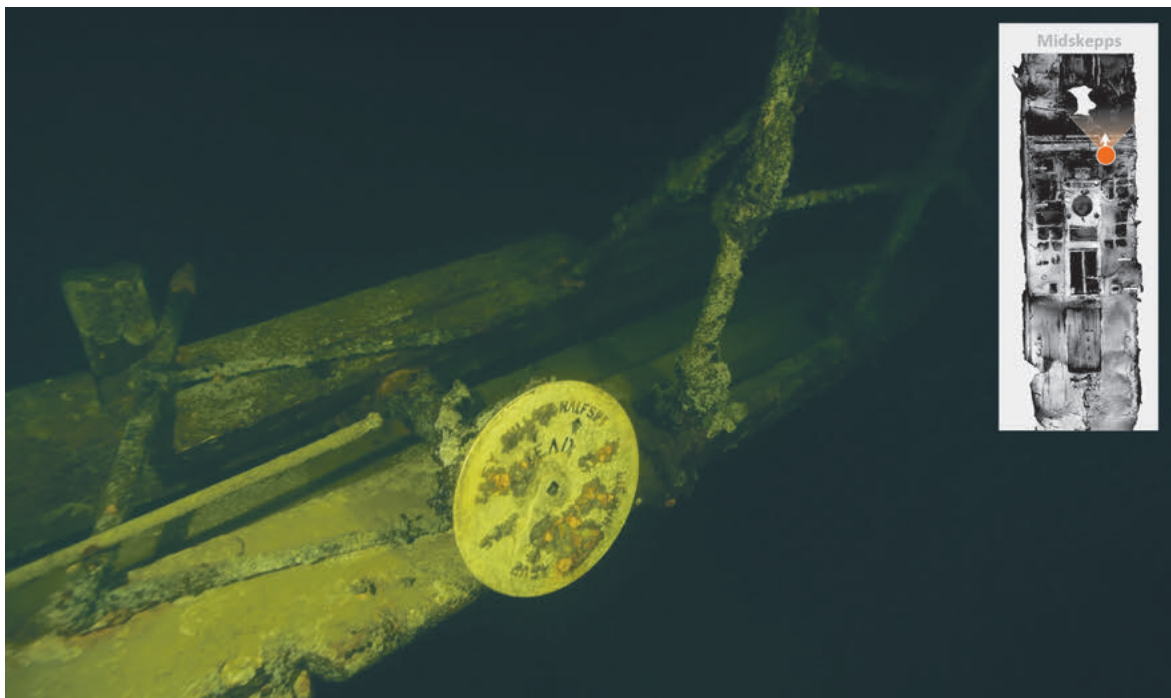
Fotostation 15

FIGUR 26. Maskintelegraf som ligger ned på bryggan över styrhytten. Notera texten och pilen som står på "Easy".
Foto: Mikael Fredholm, SMTM (Digitalt museum: VK.V 0176). Infälld bild: Alexander Rauscher (layout).

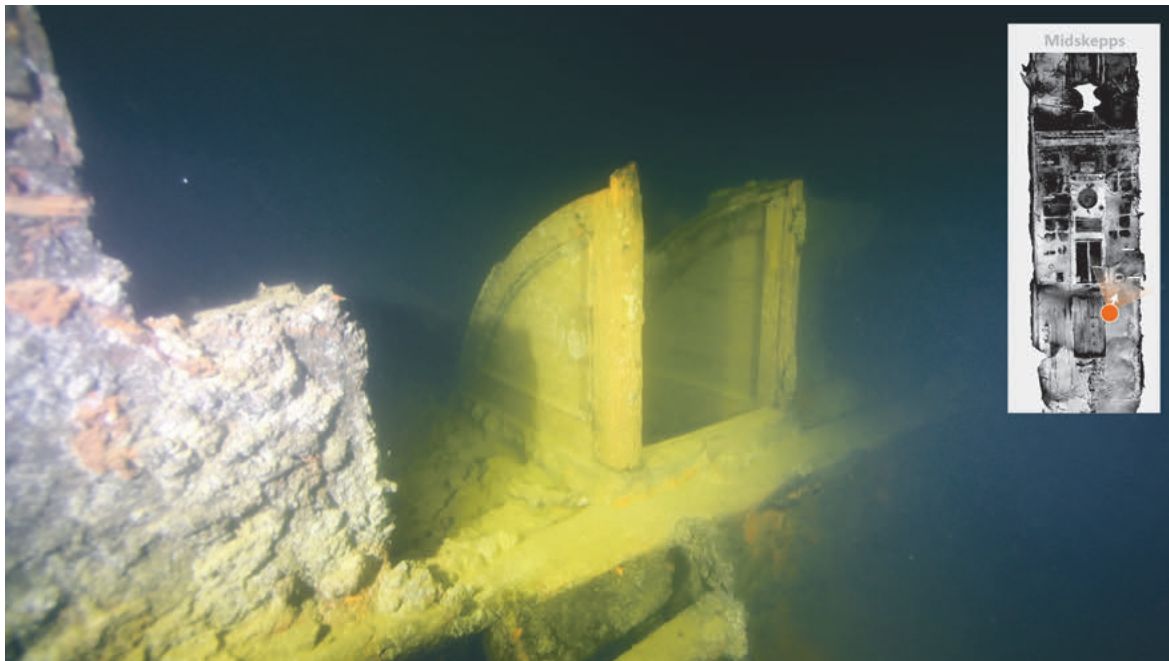
Fotostation 17

FIGUR 28. Nedgångskapp. Båda sidorna är intakta.

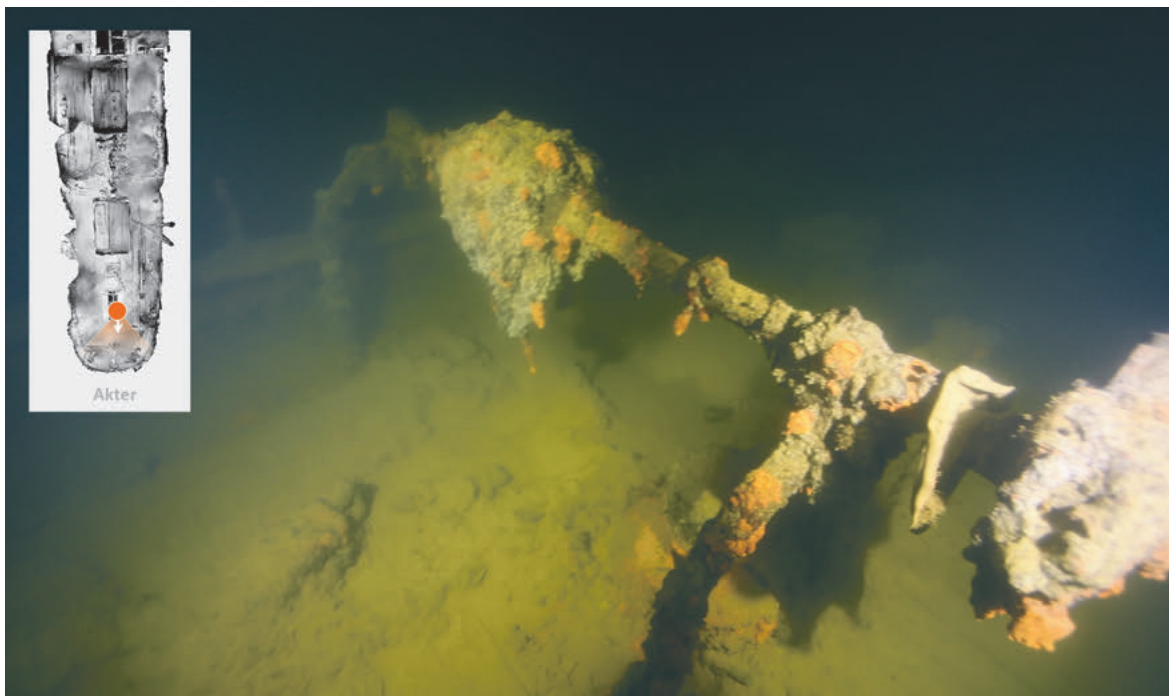
Fotostation 18

FIGUR 29. Reservratt. Endast rattstativet och rattnavet är kvar.

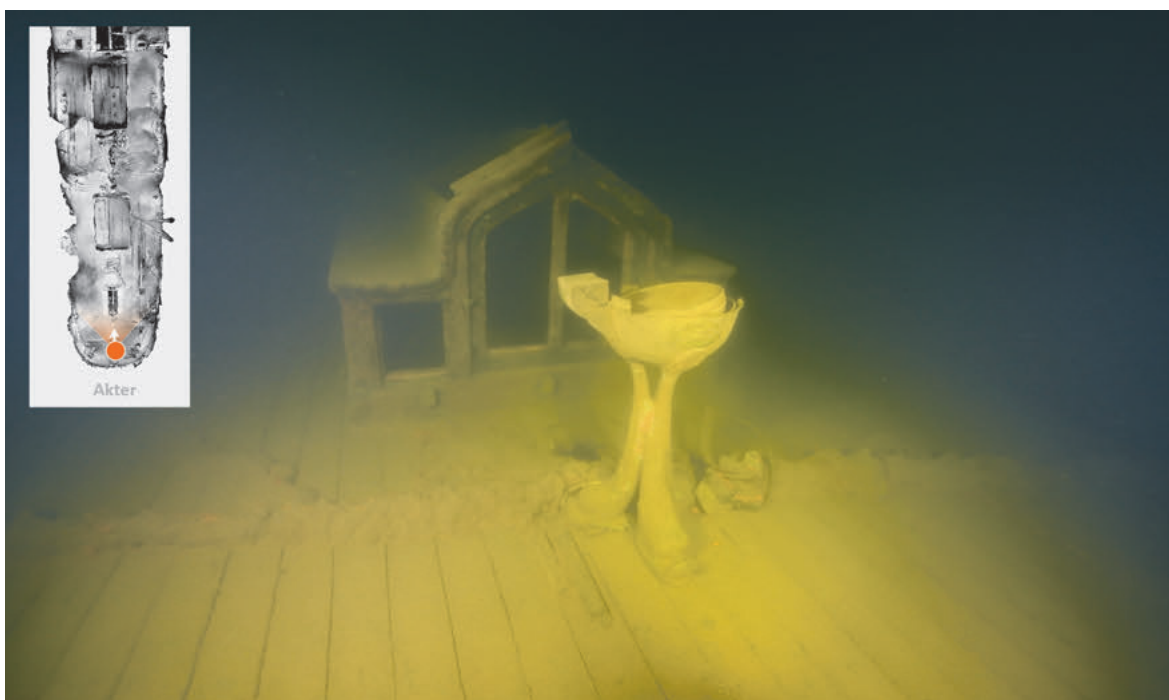
Fotostation 19

FIGUR 30. Kompassstativ med fiskfötter. Kompassen intakt inkl. glaset. I bakgrunden syns däckshuset.
