VRAK – MUSEUM OF WRECKS
ARKEOLOGISK RAPPORT 2024:4

GRIBSHUNDEN

VÅRD- OCH SKYDDSPLAN

LÄMNINGSNUMMER L1978:2168/RAÄ 728

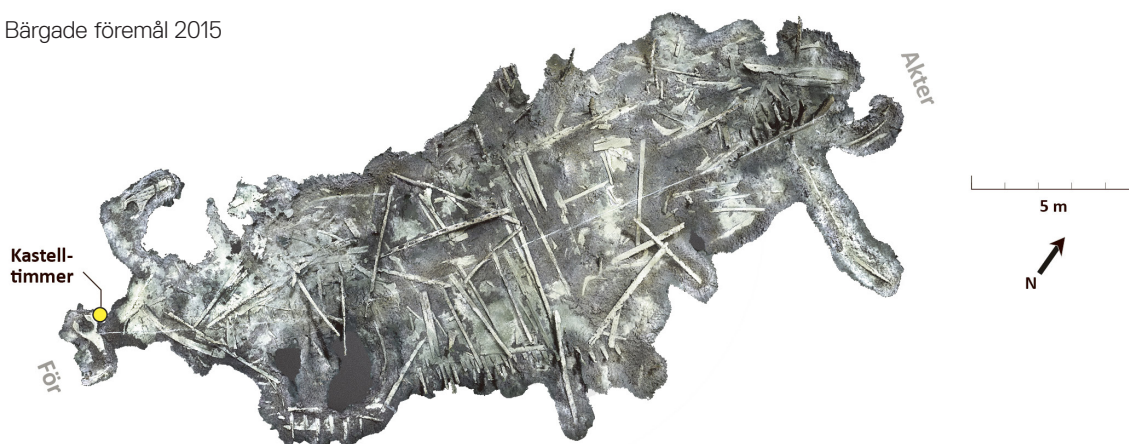
FIGUR 7. 3D-modell framtagen av SMTM med läget för det år 2015 bärgade kastelltimret markerat.

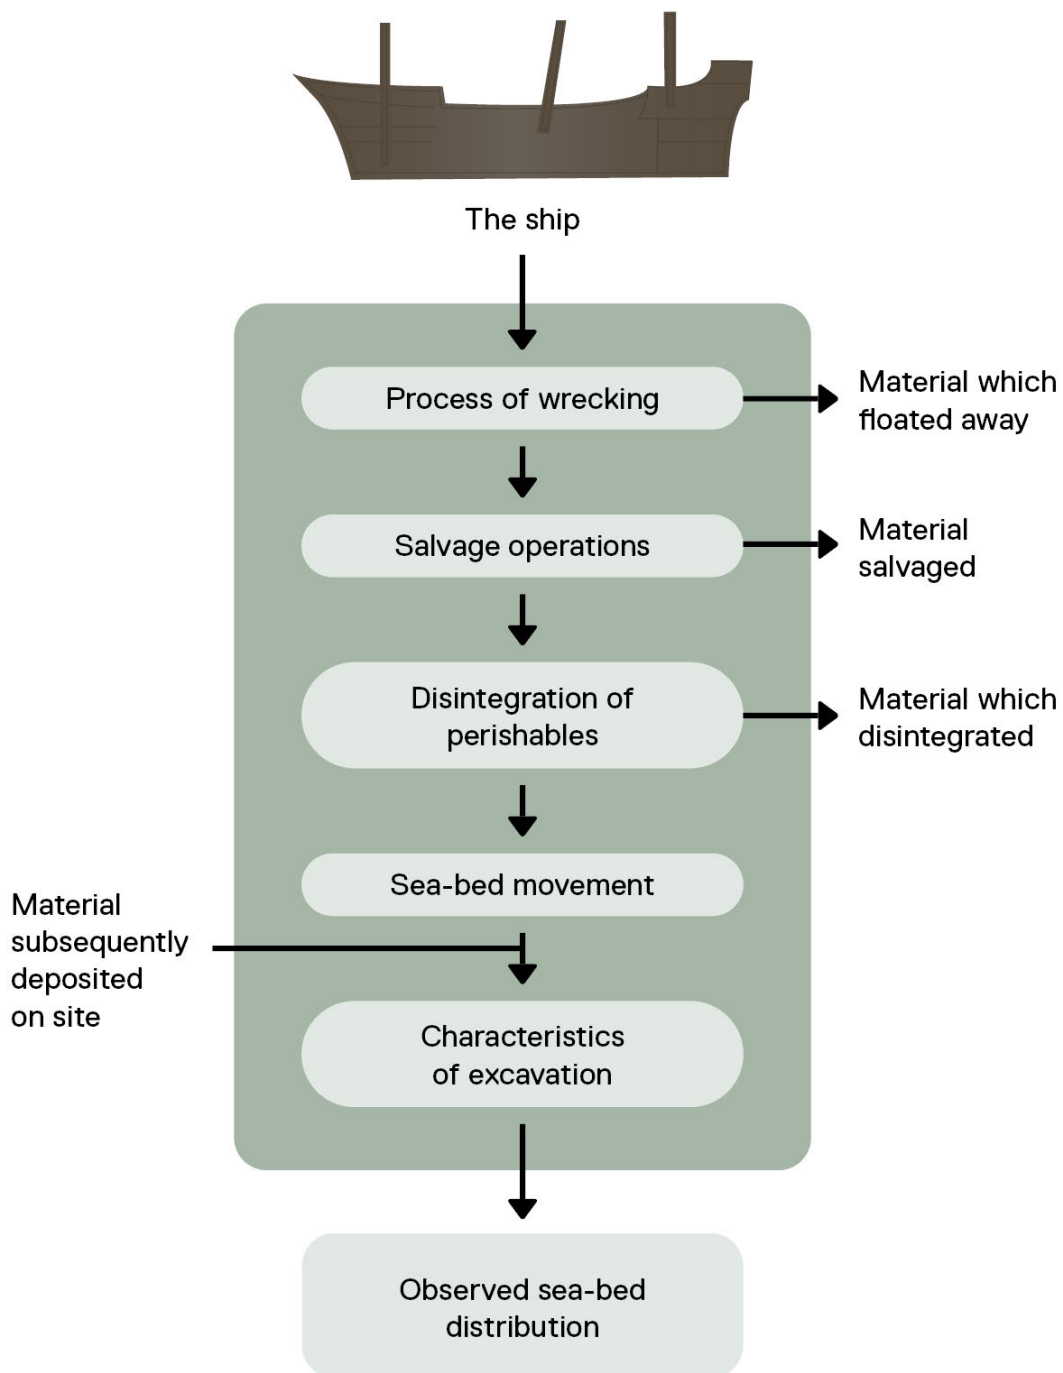
FIGUR 11. Bilden visar schematiskt Muckelroys "site formation" teori angående hur en vrakplats förändras. Bearbetad av SMTM, efter Muckelroy 1978:15.8.

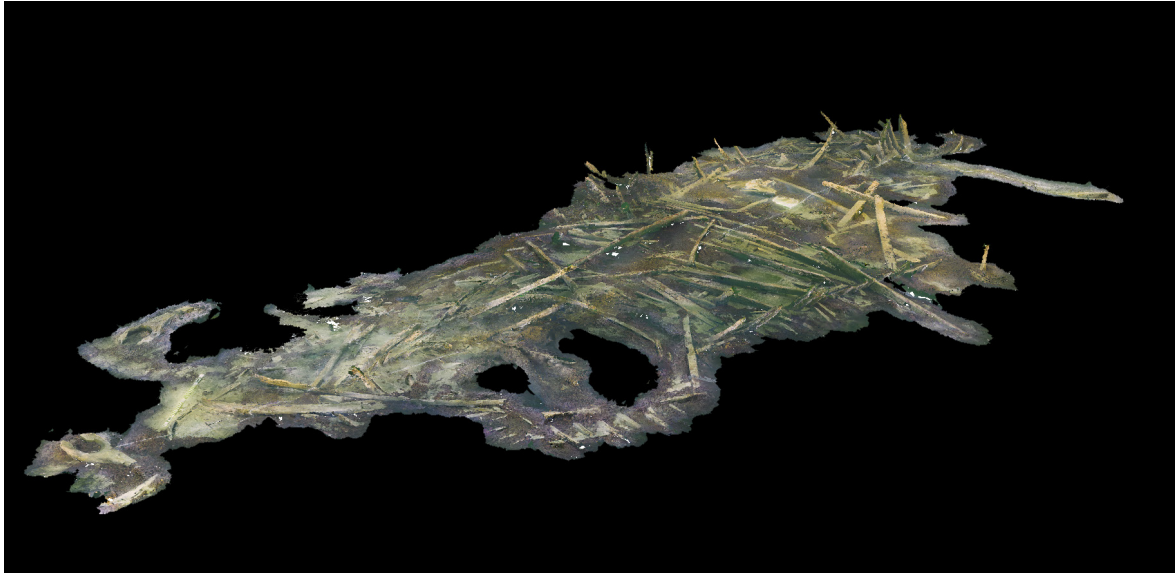
FIGUR 13. Gribshunden söderifrån, snett från babords sida. Aktern åt höger. 3D-modell: SMTM.
Bearbetad av Jim Hansson, SMTM.

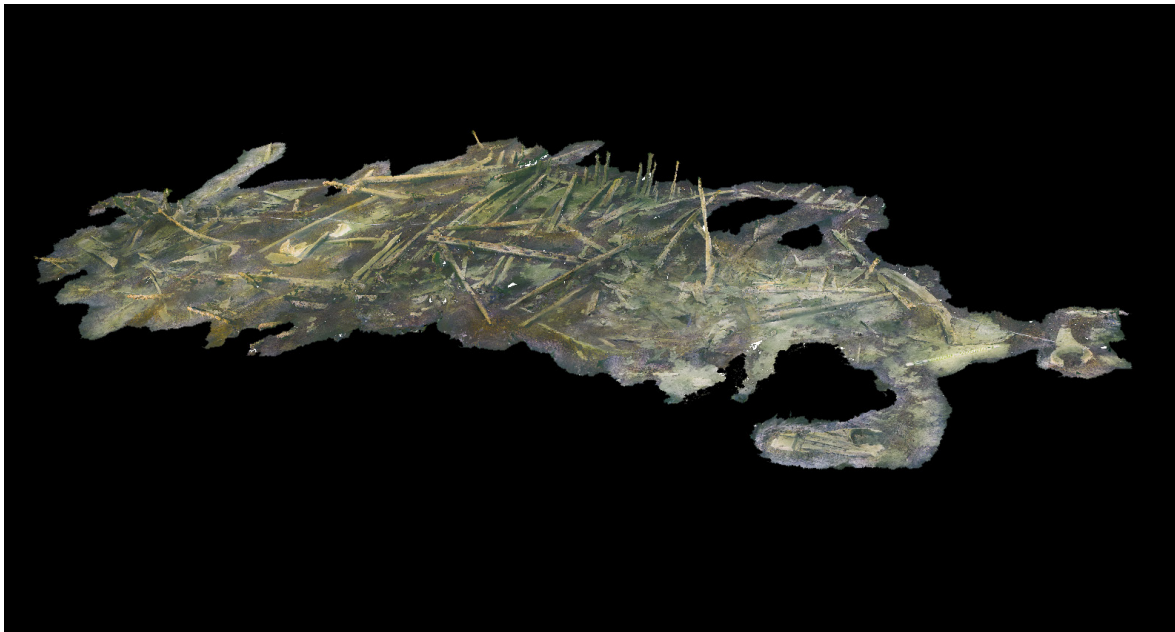
FIGUR 14. Gribshunden nordväst ifrån, snett från styrbords sida. Aktern åt vänster. 3D-modell: SMTM.
Bearbetad av Jim Hansson, SMTM.

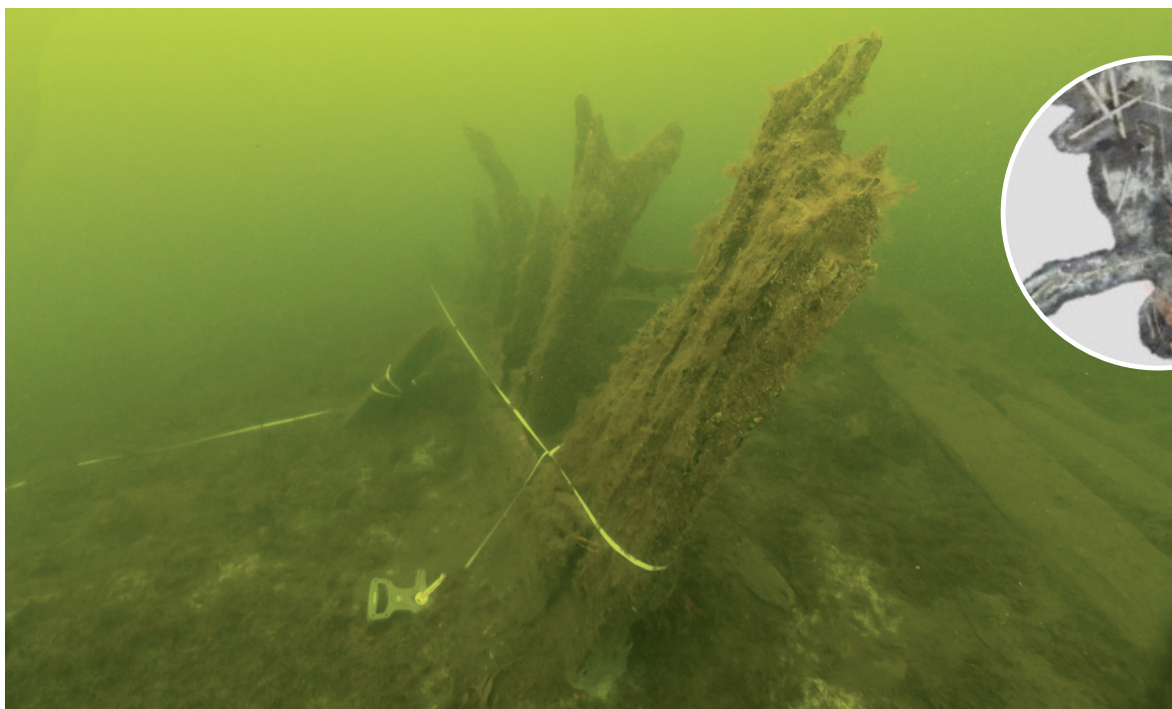
Fotostation 1

FIGUR 16. Akterstäv och bottenstockar. Foto: Marco Alí, SMTM (Digitalt museum: VK.V 0133).
Infälld bild: Alexander Rauscher (layout).

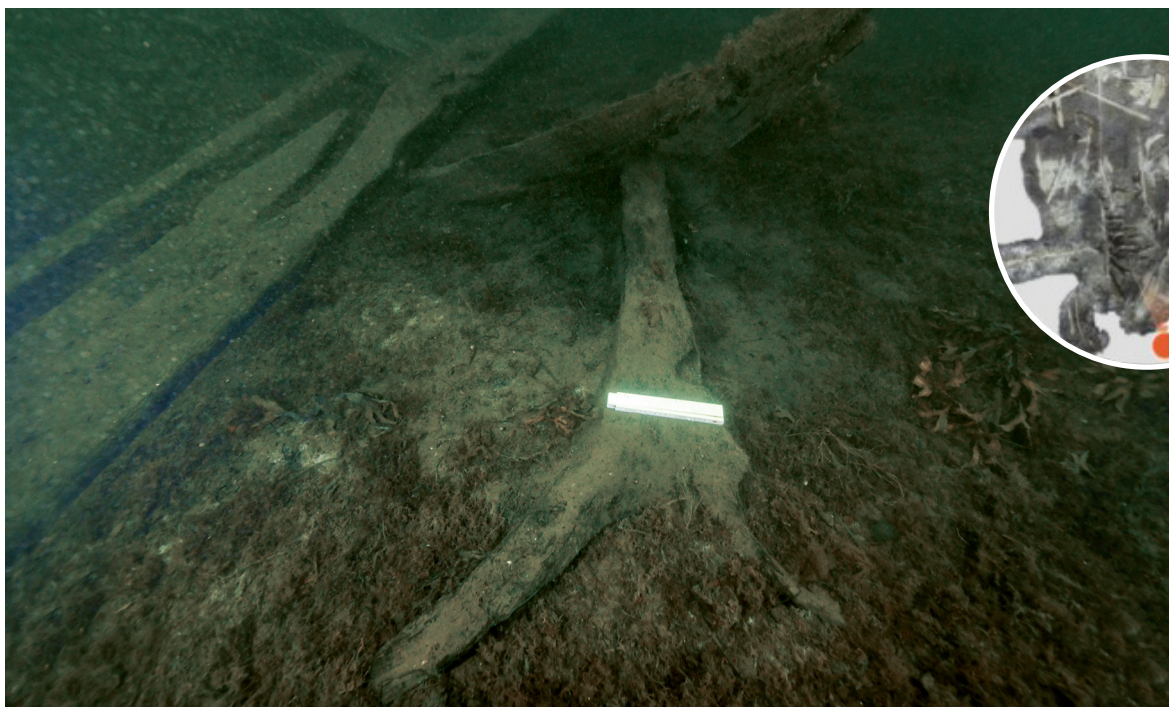
Fotostation 3

FIGUR 19. Bottenstock. Foto: Marco Alí, SMTM (Digitalt museum: VK.V 0136).
Infälld bild: Alexander Rauscher (layout).

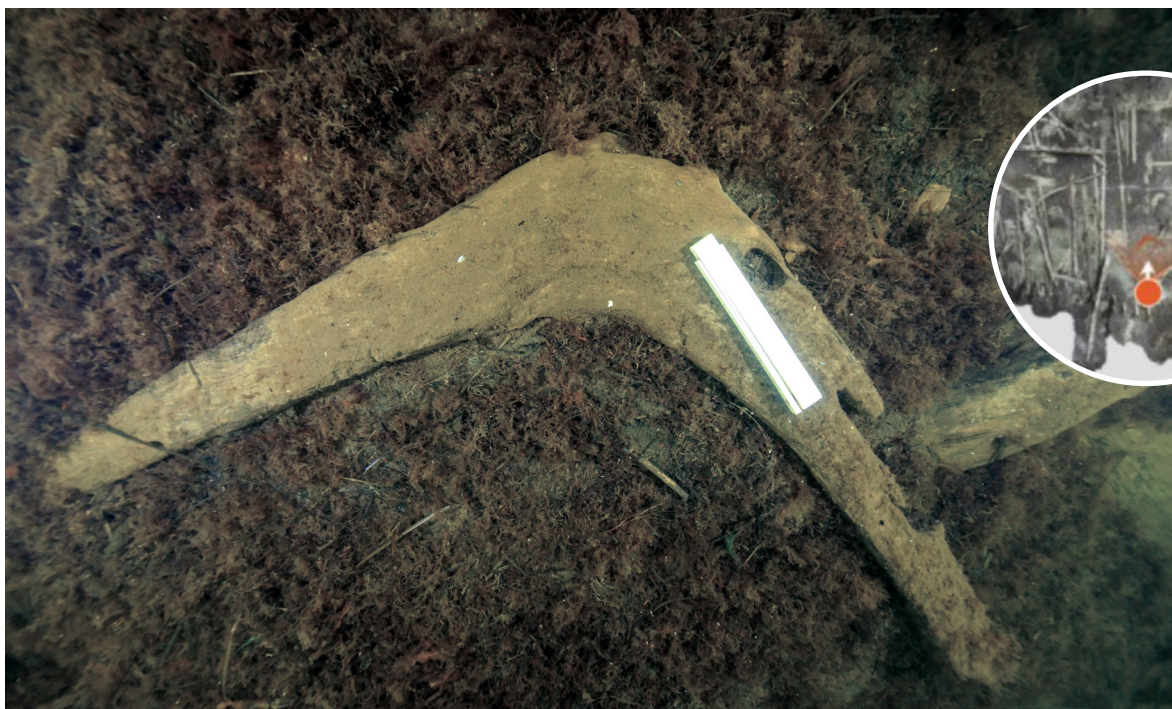
Fotostation 8

FIGUR 24. Liggande knä. Foto: Marco Alí, SMTM (Digitalt museum: VK.V 0141).
Infälld bild: Alexander Rauscher (layout).

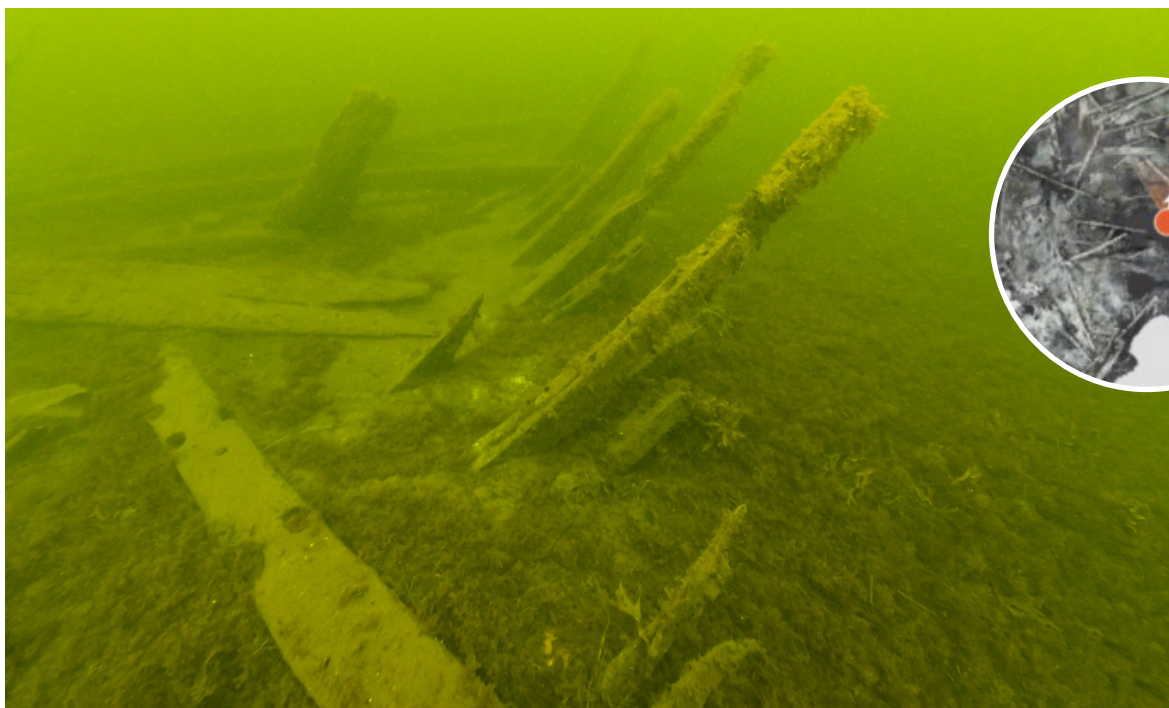
Fotostation 10

FIGUR 26. Stående spant. Foto: Marco Alí, SMTM (Digitalt museum: VK.V 0143).
Infälld bild: Alexander Rauscher (layout).

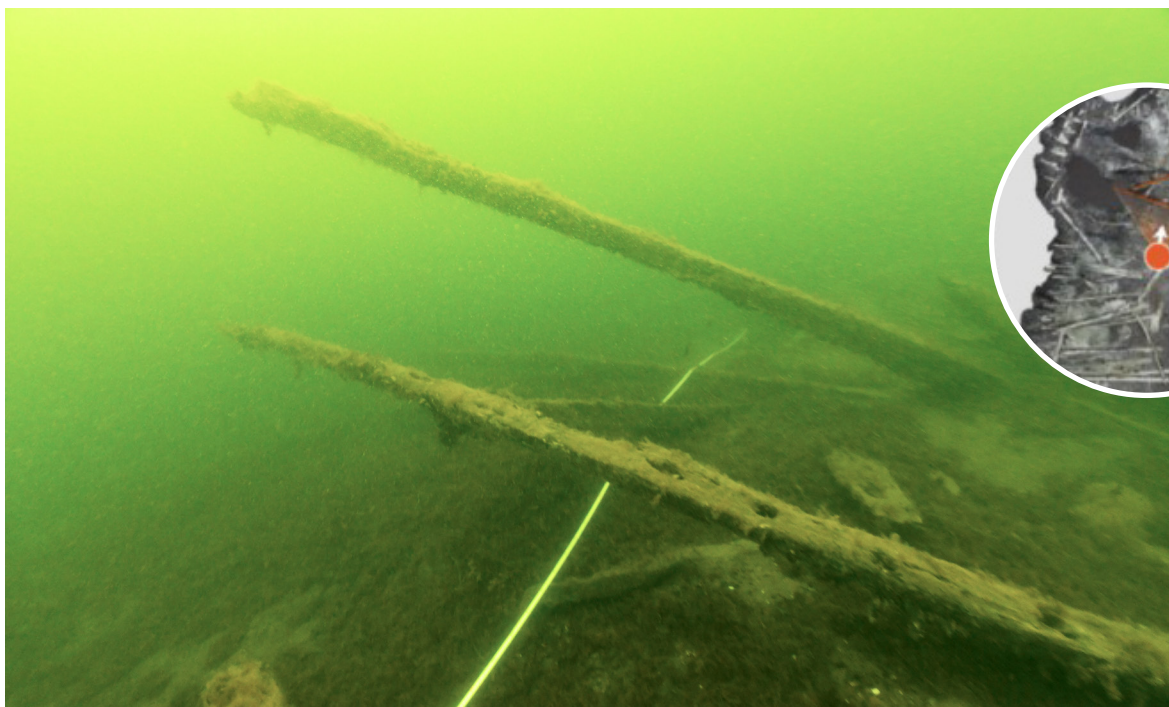
Fotostation 11

FIGUR 27. Spretande däcksbalkar. Foto: Marco Alí, SMTM (Digitalt museum: VK.V 0144).
Infälld bild: Alexander Rauscher (layout).

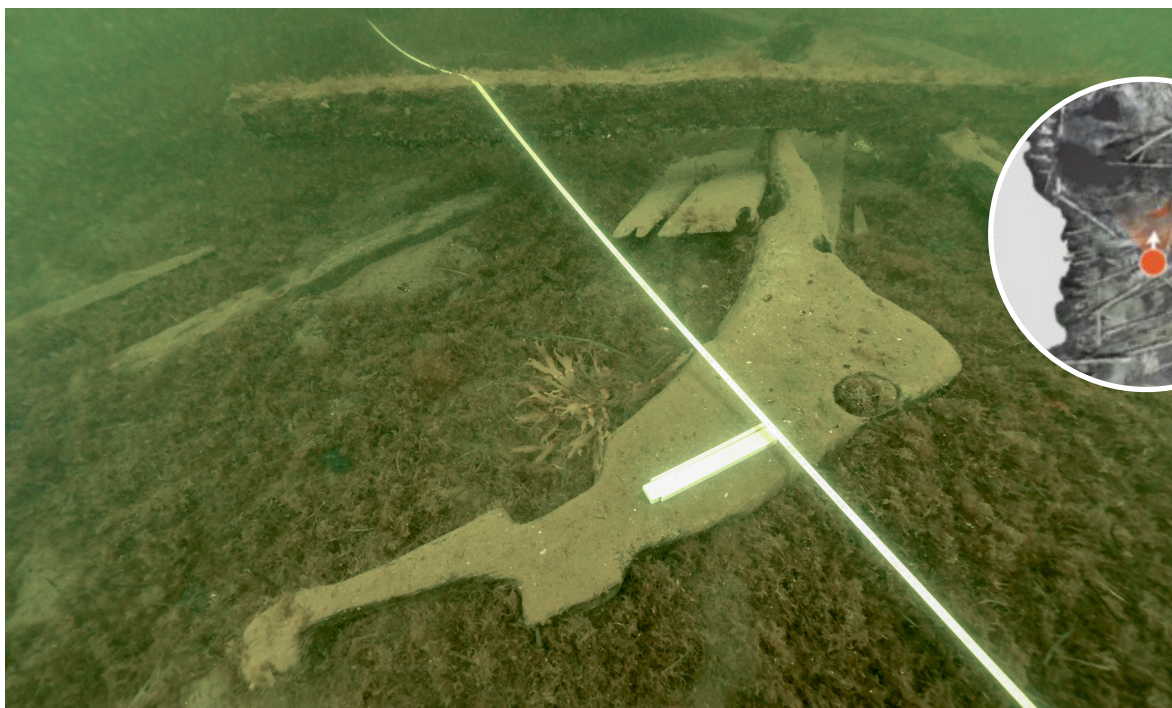
Fotostation 12

FIGUR 28. Knä med uttag. Foto: Marco Alí, SMTM (Digitalt museum: VK.V 0145).
Infälld bild: Alexander Rauscher (layout).

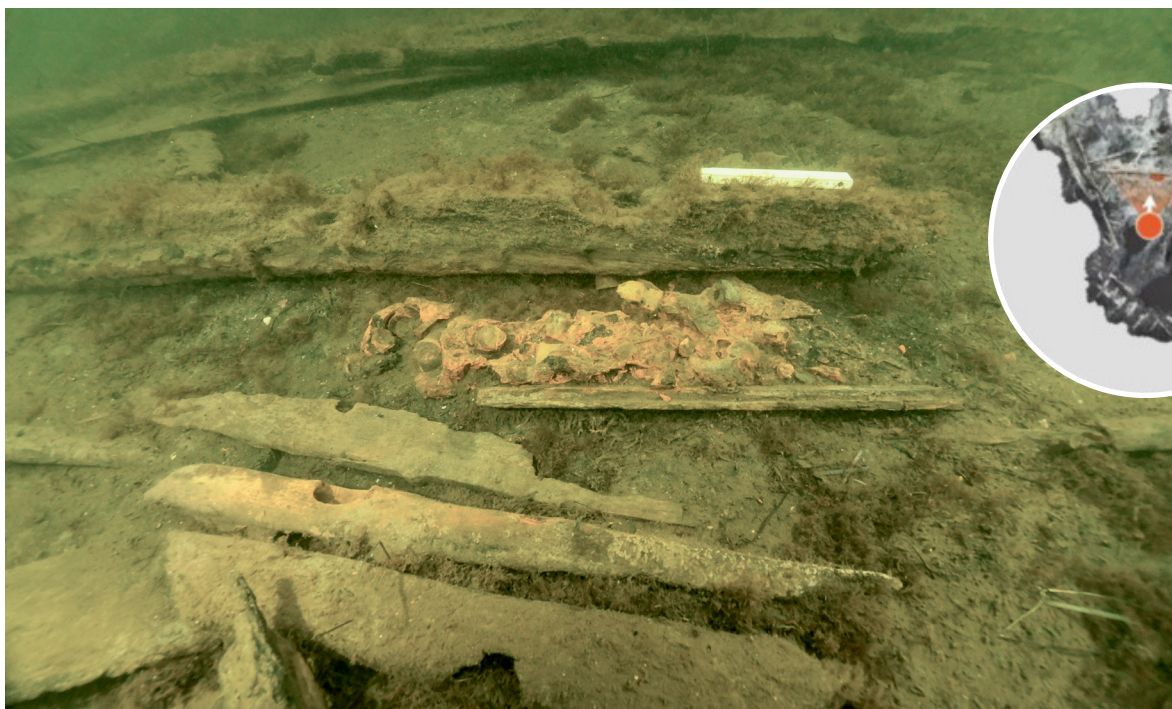
Fotostation 13

FIGUR 29. Arklilåda med kontext. Foto: Marco Alí, SMTM (Digitalt museum: VK.V 0146).
Infälld bild: Alexander Rauscher (layout).

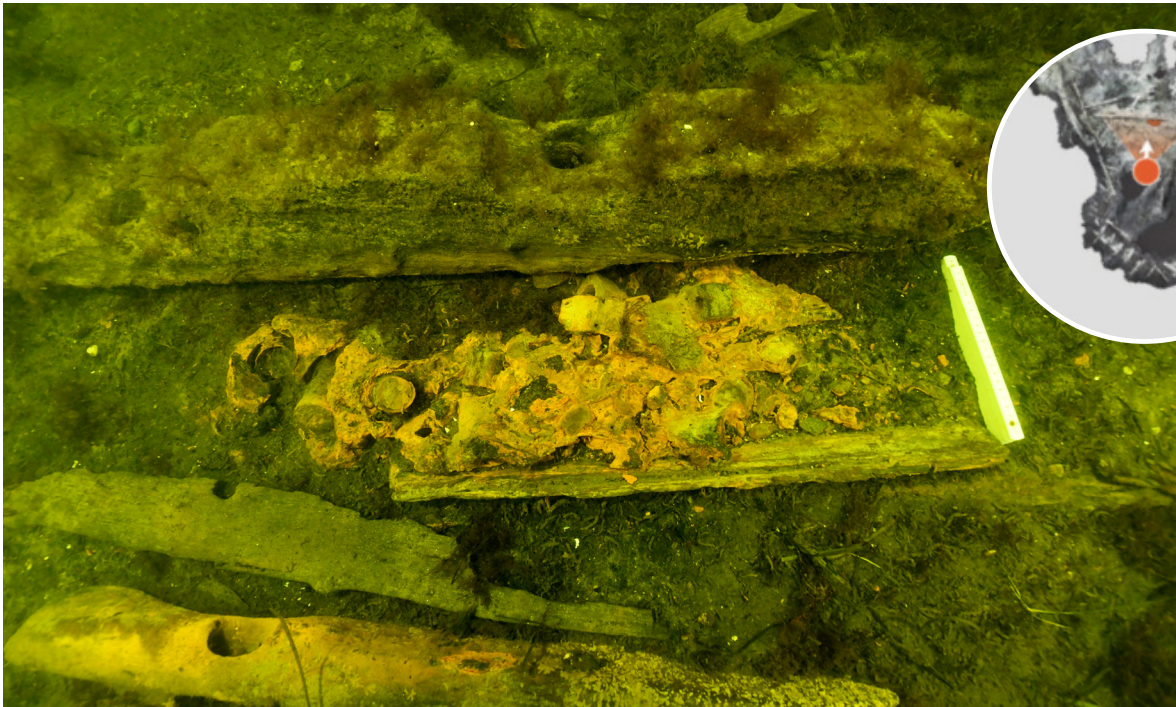
FIGUR 30. Arkliåda närbild. Foto: Marco Alí, SMTM (Digitalt museum: VK.V 0147).
Infälld bild: Alexander Rauscher (layout).

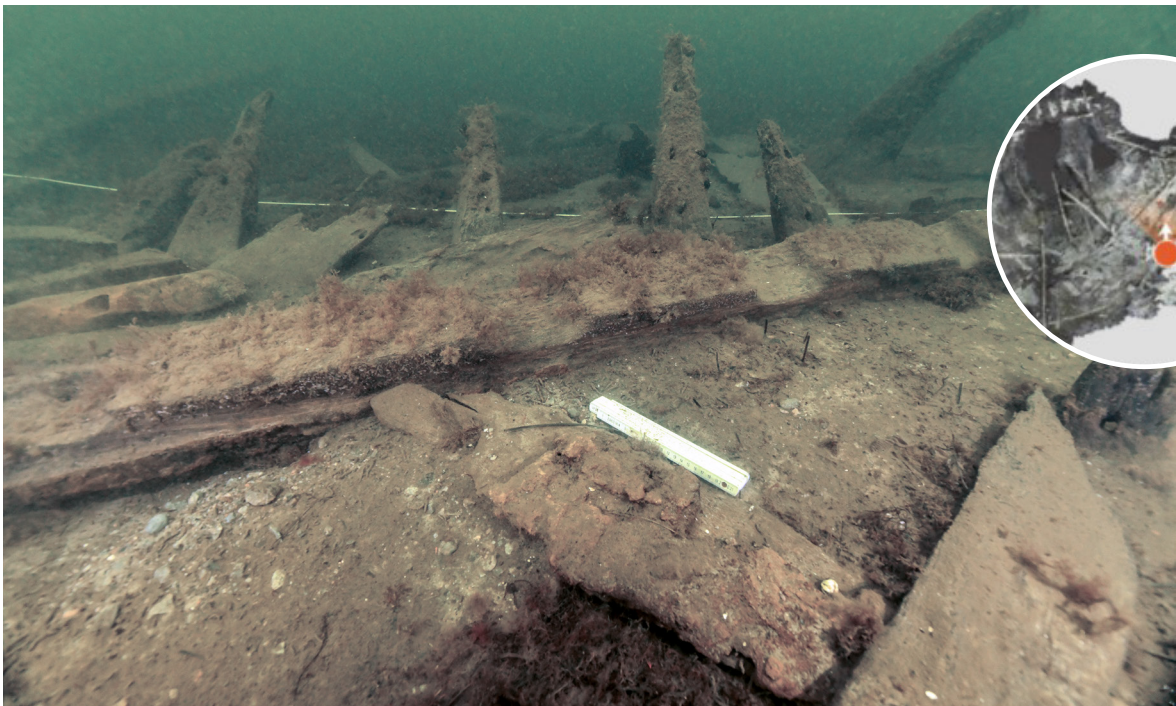
Fotostation 14

FIGUR 31. Del av arkliåda. Foto: Marco Alí, SMTM (Digitalt museum: VK.V 0148).
Infälld bild: Alexander Rauscher (layout).

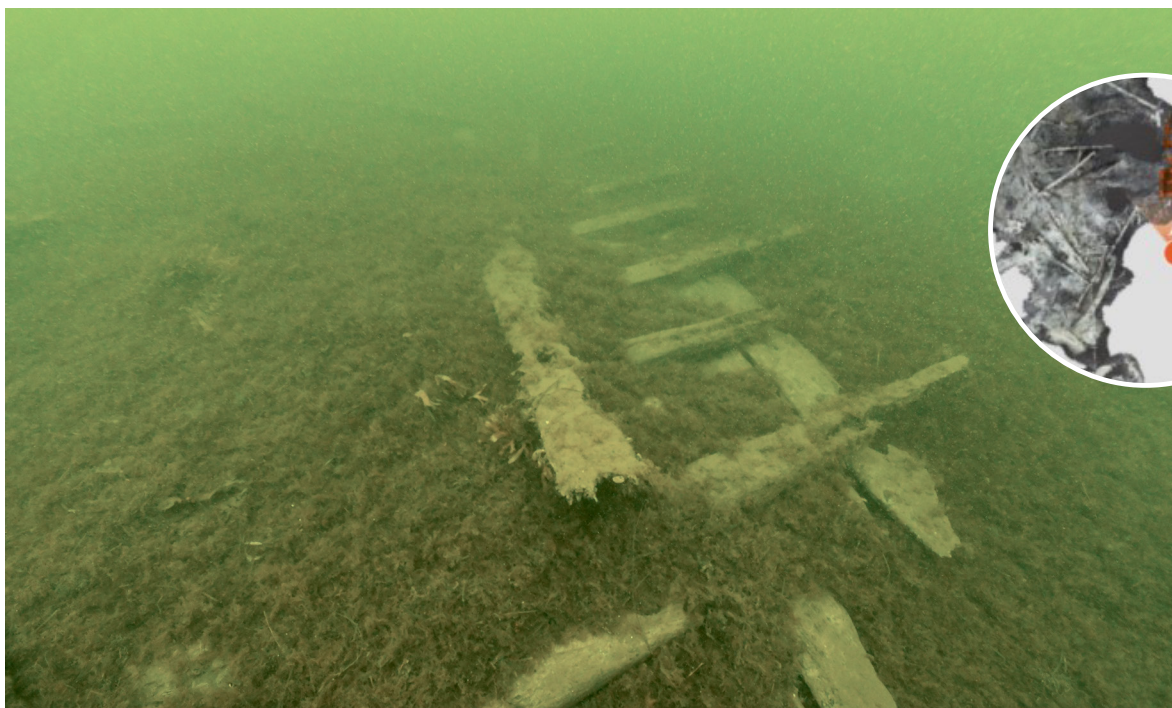
Fotostation 15

FIGUR 32. Skrovsida. Foto: Marco Alí, SMTM (Digitalt museum: VK.V 0149).
Infälld bild: Alexander Rauscher (layout).

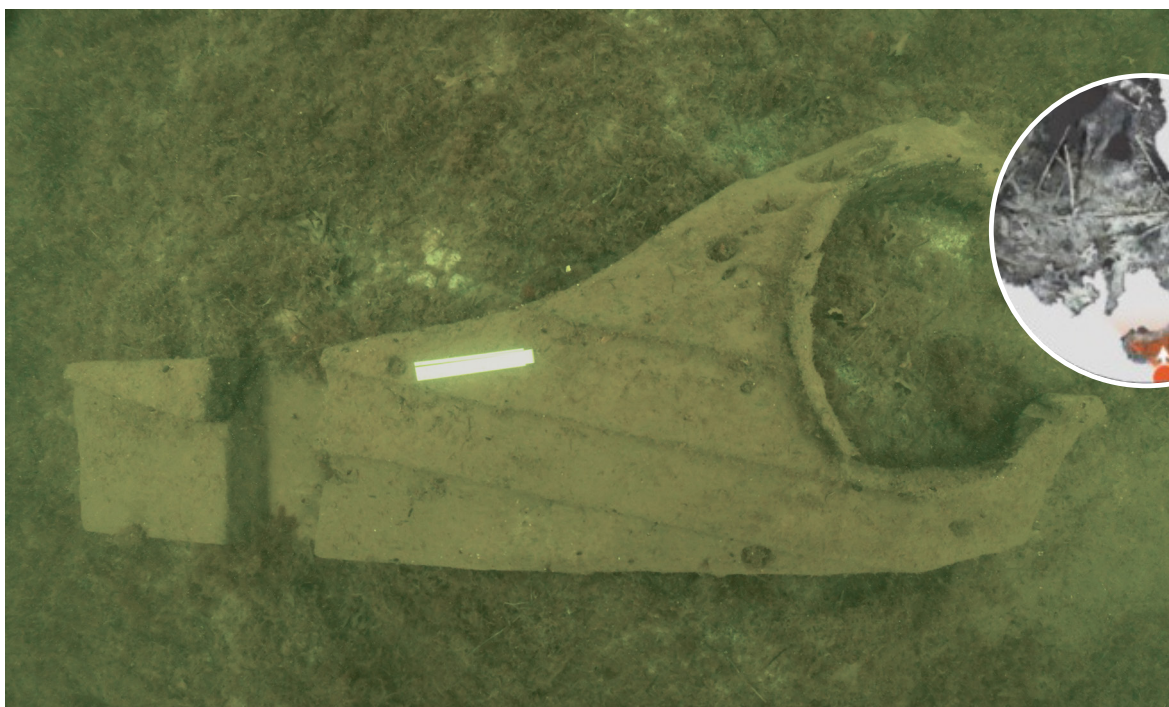
FIGUR 35. Ankarklys nr 1, närbild. Foto: Marco Alí, SMTM (Digitalt museum: VK.V 0152).
Infälld bild: Alexander Rauscher (layout).
